Diagnostic sécuritaire

Ainés et transport adapté

Diagnostic réalisé par Tandem VSP à la demande de l'organisme CCRV 50+ afin d'accroître la sécurité des usagers lors des arrivées et départs du Centre René-Goupil en transport adapté.

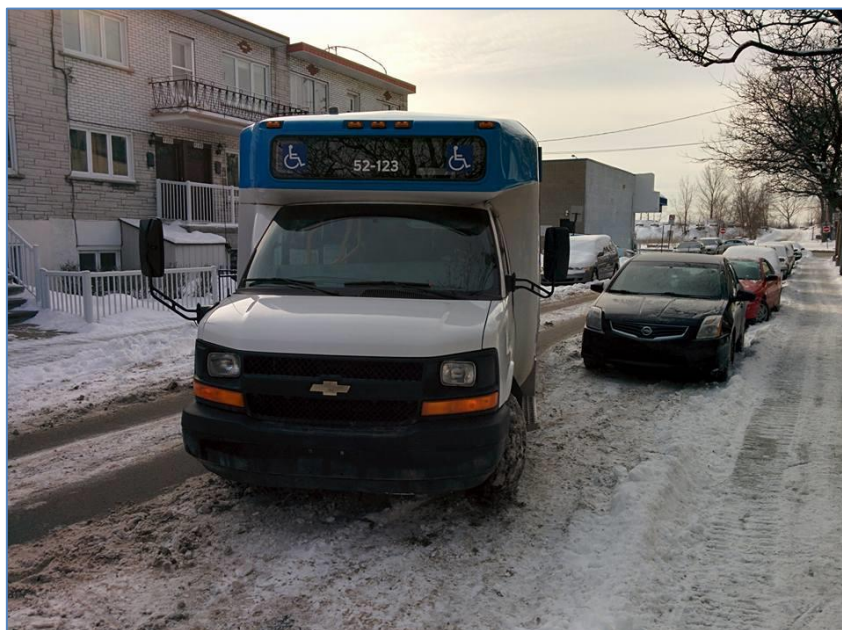
- Les conditions d'accès à la 42e rue sont difficiles pour les autobus et autres types de transports adaptés (rue étroite, non-respect de la règle des 5 mètres aux intersections). Durant l'hiver, les conditions météo obligent occasionnellement les chauffeurs à descendre les passagers dans un stationnement adjacent sur la 41e rue (encerclé en rouge), loin de la porte d'entrée, ce qui participe encore davantage à rendre l'accès au Centre non sécuritaire.
- L'arrondissement a auparavant exploré la possibilité d'adapter l'entrée nord pour les personnes à mobilité réduite, mais en est arrivé à la conclusion que cela n'était pas possible.

**Figure 2 : Minibus de transport adapté à son arrivée devant le Centre.
Le minibus doit bloquer la rue pour assurer la sécurité des passagers à la descente.**

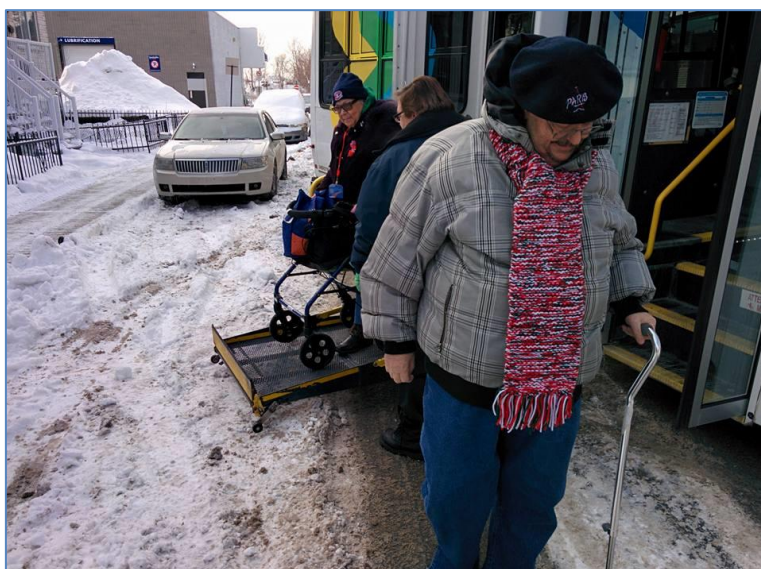
- Considérant la présence d'une rampe d'accès à l'entrée sud, les transports adaptés s'arrêtent dans un espace réservé à cette fin sur la 42e rue, mais du côté opposé à l'entrée. Conséquemment, les aînés doivent traverser une

rue sur laquelle des voitures s'engagent rapidement, contournant le transport et mettant en danger la sécurité des utilisateurs.

Figure 3 : Aînés à mobilité réduite qui descendent de l'autobus à même la rue.

Afin de sécuriser la descente des autobus de transport adapté qui ne peut s'effectuer que sur le trottoir opposé au Centre René-Goupil ou au milieu de la chaussée de la 42ième rue, nous avons retenu trois options.
